Das Dauertest-Ziel nach 18 Monaten und 84 466 Kilometern erreicht: Der Scorpio ist deutlich angeschlagen

Der Dauerläufer Scorpio 2.0i CL machte zu oft schlapp

Der Ford Scorpio 2.0i am Ziel

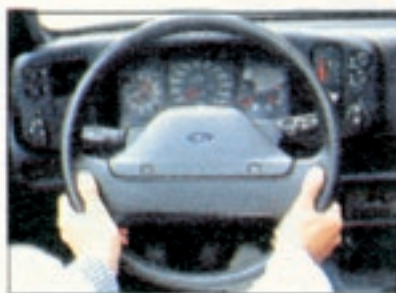
In Höhe der breiten Lenkradspeichen läßt sich das Steuer des Scorpio nicht umfassen. Außerdem: Die Heizfolie in der zuschaltbaren Frontscheiben-Heizung (rechts oben) führt zu unangenehmen Reflexionen bei Gegenlicht

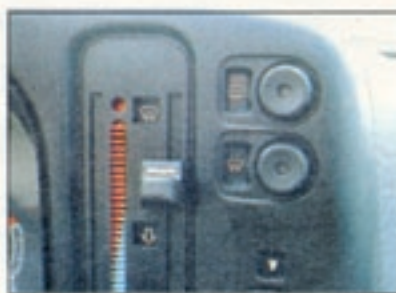
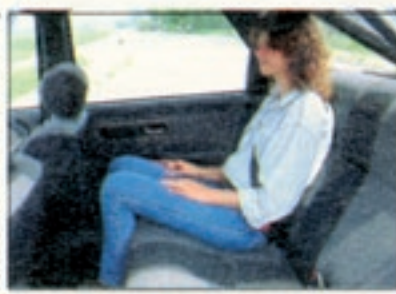
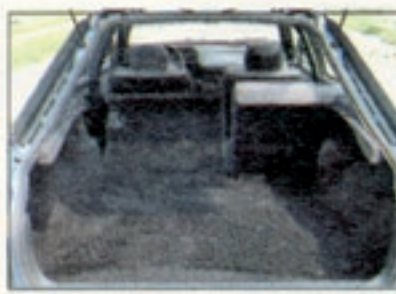
Das Platzangebot des Scorpio ist riesig. Selbst im Fond ist die Beinfreiheit sehr großzügig bemessen. Bei heruntergeklappter Rücksitzlehne eröffnet sich ein Laderaum von ungeahnten Ausmaßen: 1350 l Fassungsvermögen sind Klassen-Bestwert

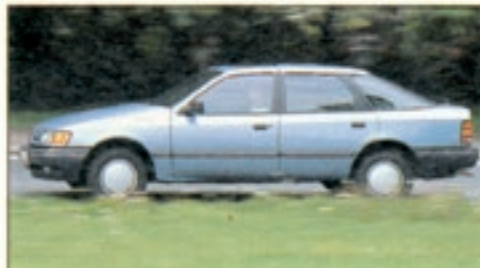
Von außen betrachtet, machte der Dauertest-Scorpio auch zum Schluß noch eine gute Figur. Mängel im Antrieb sorgten aber für Mißstimmung auf den letzten Dauertest-Kilometern. Der Wagen war schon verschlissener, als man erwarten konnte

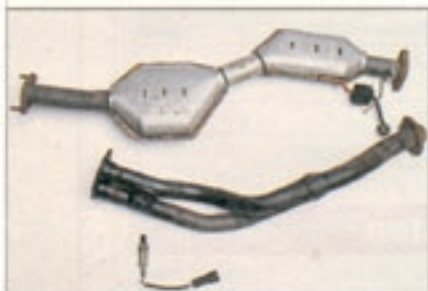
Bei 63 070 km wurde der Katalysator erneuert. Das Hosenrohr und die Lambdasonde (unten) wurden bei 79 720 km ausgewechselt

Ebensohäufig machte die Auspuffanlage Ärger. Allein das vordere Rohr und der Rohrkrümmer wurden viermal neu abgedichtet, ehe das Hosenrohr mitsamt der Lambdasonde für den Kat schließlich ganz erneuert wurde.

Beim Stande von 63 070 Kilometern, ein Jahr nach Fahrzeug-Übernahme, mußte Fotograf Klaus Kuhnigk den Scorpio wieder mal außerplanmäßig in die Werkstatt bringen. Der Katalysator war kaputt. Nicht sein reinigendes Innenleben hatte den Geist aufgegeben, sondern das Verbindungsrohr zwischen den beiden Töpfen war schlicht durchgebrochen.

Immer wieder wurde die Auspuffanlage gerichtet und neu befestigt. Wegen der geringen Laufeistung des neuen Katalysators mußte auf die Schadstoffmessung bei Test-Ende verzichtet werden.

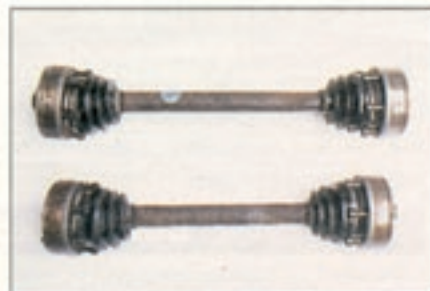
Der Schaden kündigte sich schon bei Kilometerstand 18 761 an: defekte Antriebswellen. Bei 40 075 km wurden sie dann ausgetauscht

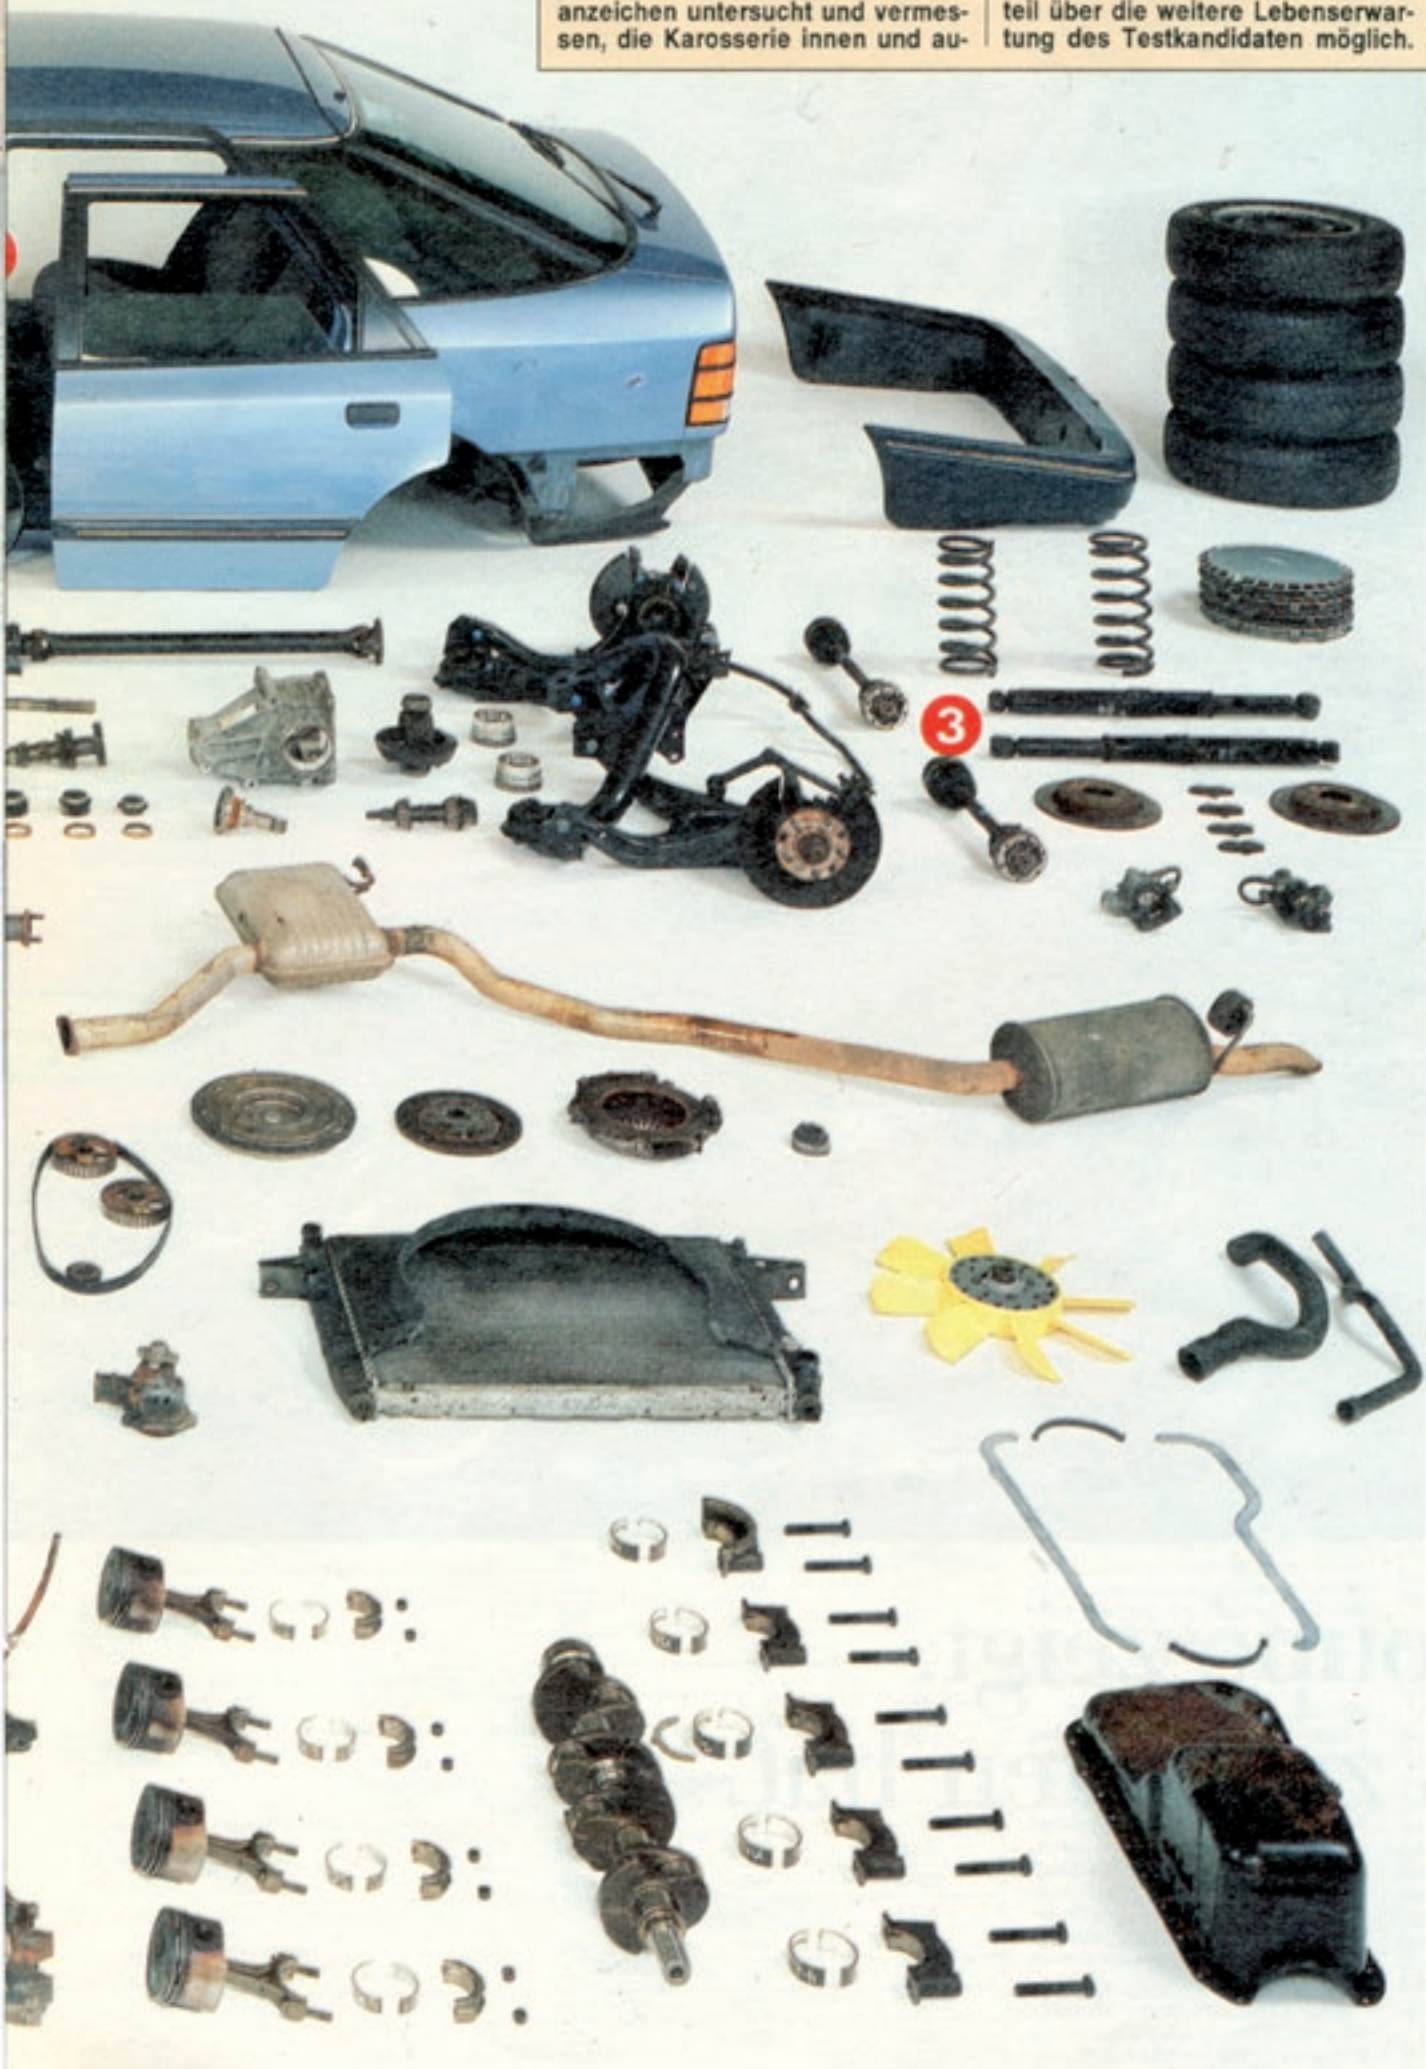
In Einzelteile zerlegt, liegt der Scorpio zur Überprüfung bereit. Alle Teile wurden auf Verschleißanzeichen untersucht und vermessen, die Karosserie innen und au-

ßen auf Rostbildung überprüft. Erst die genaue Auswertung der Kontrollen macht ein sicheres Urteil über die weitere Lebenserwartung des Testkandidaten möglich.

1 An den Schiebgedachkanten zeigte sich der erste Rost. Die Hohlraumkonservierung ist zu sparsam aufgetragen. In beiden Schwellern und in den hinteren Querträgern waren die ersten Rostansätze zu erkennen. 2 Gravierende Mängel am Getriebe: Das Zahnrad der Eingangswelle war total abgenutzt, ein Zahn schon zum Teil ausgebrochen. Die übrigen Zahnräder und Synchronringe waren ebenfalls stark angegriffen. Das Getriebe hätte nur noch wenige Kilometer durchgehalten. 3 Beide Antriebswellen überstanden die Strecke nicht, sie wurden bereits bei km-Stand 40 075 erneuert. 4 Ebenso blieben Auspuffkrümmer, Lambdasonde und Katalysator auf der Strecke und mußten vorzeitig ersetzt werden. 5 Nockenwelle und Schleppebeln zeigten Riefen und müssen erneuert werden. 6 In den Zylindern wurde ein Verschleiß von 0,035 mm gemessen. Er ist damit überdurchschnittlich groß.

An allen Nockenspitzen und Schleppebeln sind starke Riefen zu erkennen. Diese Teile haben nur noch eine geringe Lebenserwartung

Ein Zahn ist schon halb ausgebrochen, alle Zahnflanken sind zerklüftet und abgewetzt. Das läßt auf minderwertiges Material schließen

Rund um die Türcharniere siedelt sich der erste Rost an. Ein trübes Bild nach nur 20 Monaten Autoleben
