# TEST-MARATHON 50 000 Kilometer

# ZIEL ERREICHT ABER DANN...

Der Kilometerzähler steht bei 52 310. Das Ziel ist erreicht. Genau 50 324 Kilometer hat der Mazda 323 1,6i im Dienste der Auto Bild-Redaktion abgespult. Außerplanmäßig mußte der kompakte Japaner nur einmal in die Werkstatt. Der Grund war eine defekte Ölwanne

# Mazda 323 LX 1.6i am Ziel

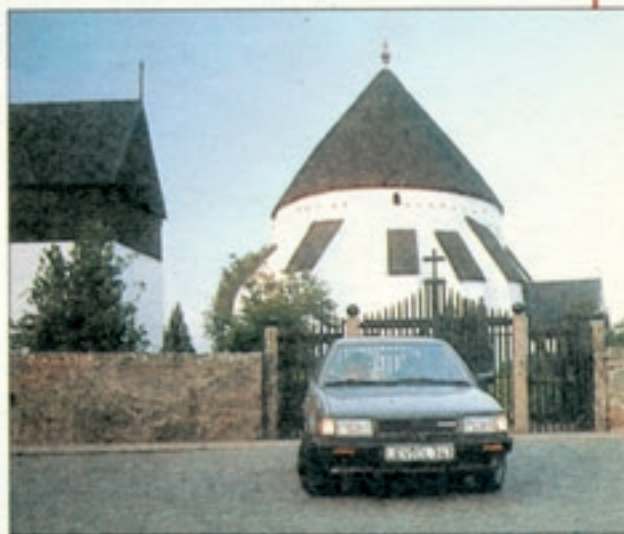
Auch ungeübte Fahrer kommen mit dem Mazda gut zurecht. In zügig gefahrenen Kurven läßt er sich jederzeit sicher beherrschen. Bei forscher Gangart nutzen allerdings die vorderen Reifen des Fronttrieblers relativ schnell ab. Im Dauertest mußten sie bei Kilometerstand 45 825 ausgewechselt werden

| 45 825 km zwei Reifen vorne ausgewechselt: | 230,00 Mark |

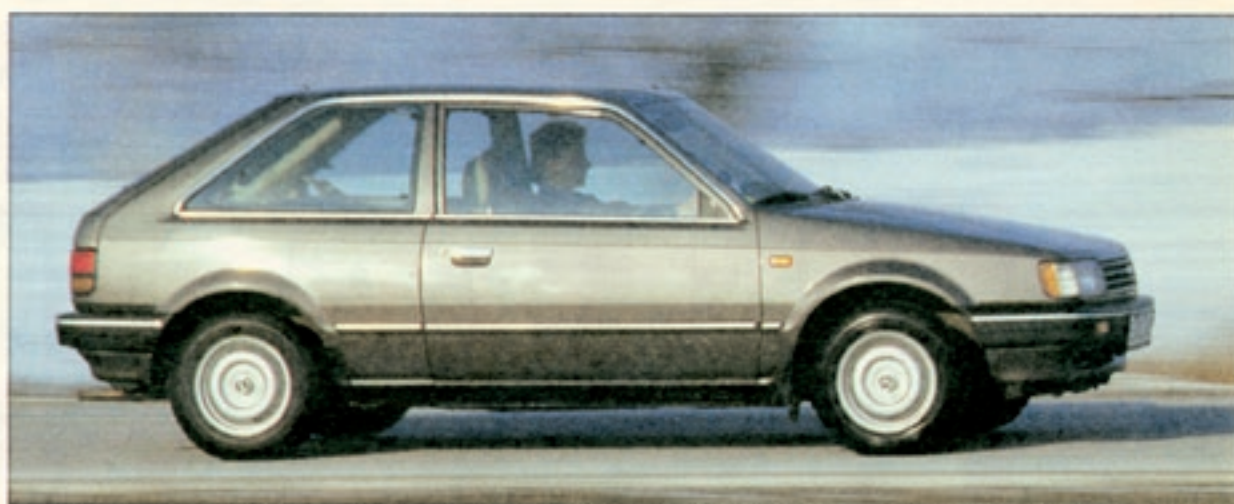
Aus dem Fahrtenbuch: Der Mazda überzeugt durch sein gutmütiges und unproblematisches Fahrverhalten, lediglich der laute Motor nervt

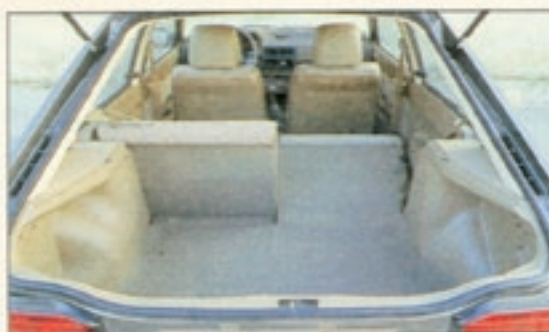
Der Mazda-Kofferraum ist mit einem Fassungsvermögen von 315 Litern etwas kleiner als der vom VW Golf (345 l). Die Rückbank läßt sich geteilt umlegen

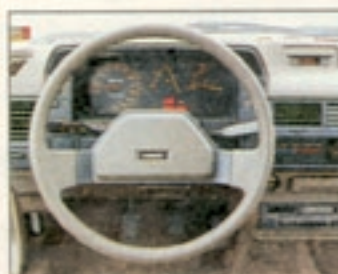
Das Cockpit: sehr übersichtlich aber sparsam instrumentiert. Ein Drehzahlmesser fehlt

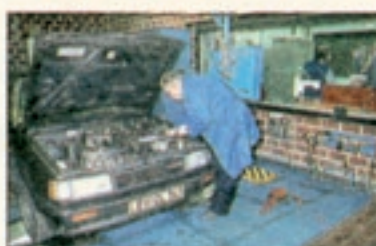
Der TÜV-Rheinland überprüfte nach Ablauf der Testdistanz die Abgaswerte vom Mazda. Ergebnis: keine Beanstandungen

Auch der Drei-Wege-Katalysator überstand den harten Test-Einsatz anstandslos. In regelmäßigen Abständen ließ Auto Bild die Abgaswerte des Japaners überprüfen. Bis zuletzt bescheinigte der Computer im Prüflabor des TÜV-Rheinland dem Mazda eine reine Weste.

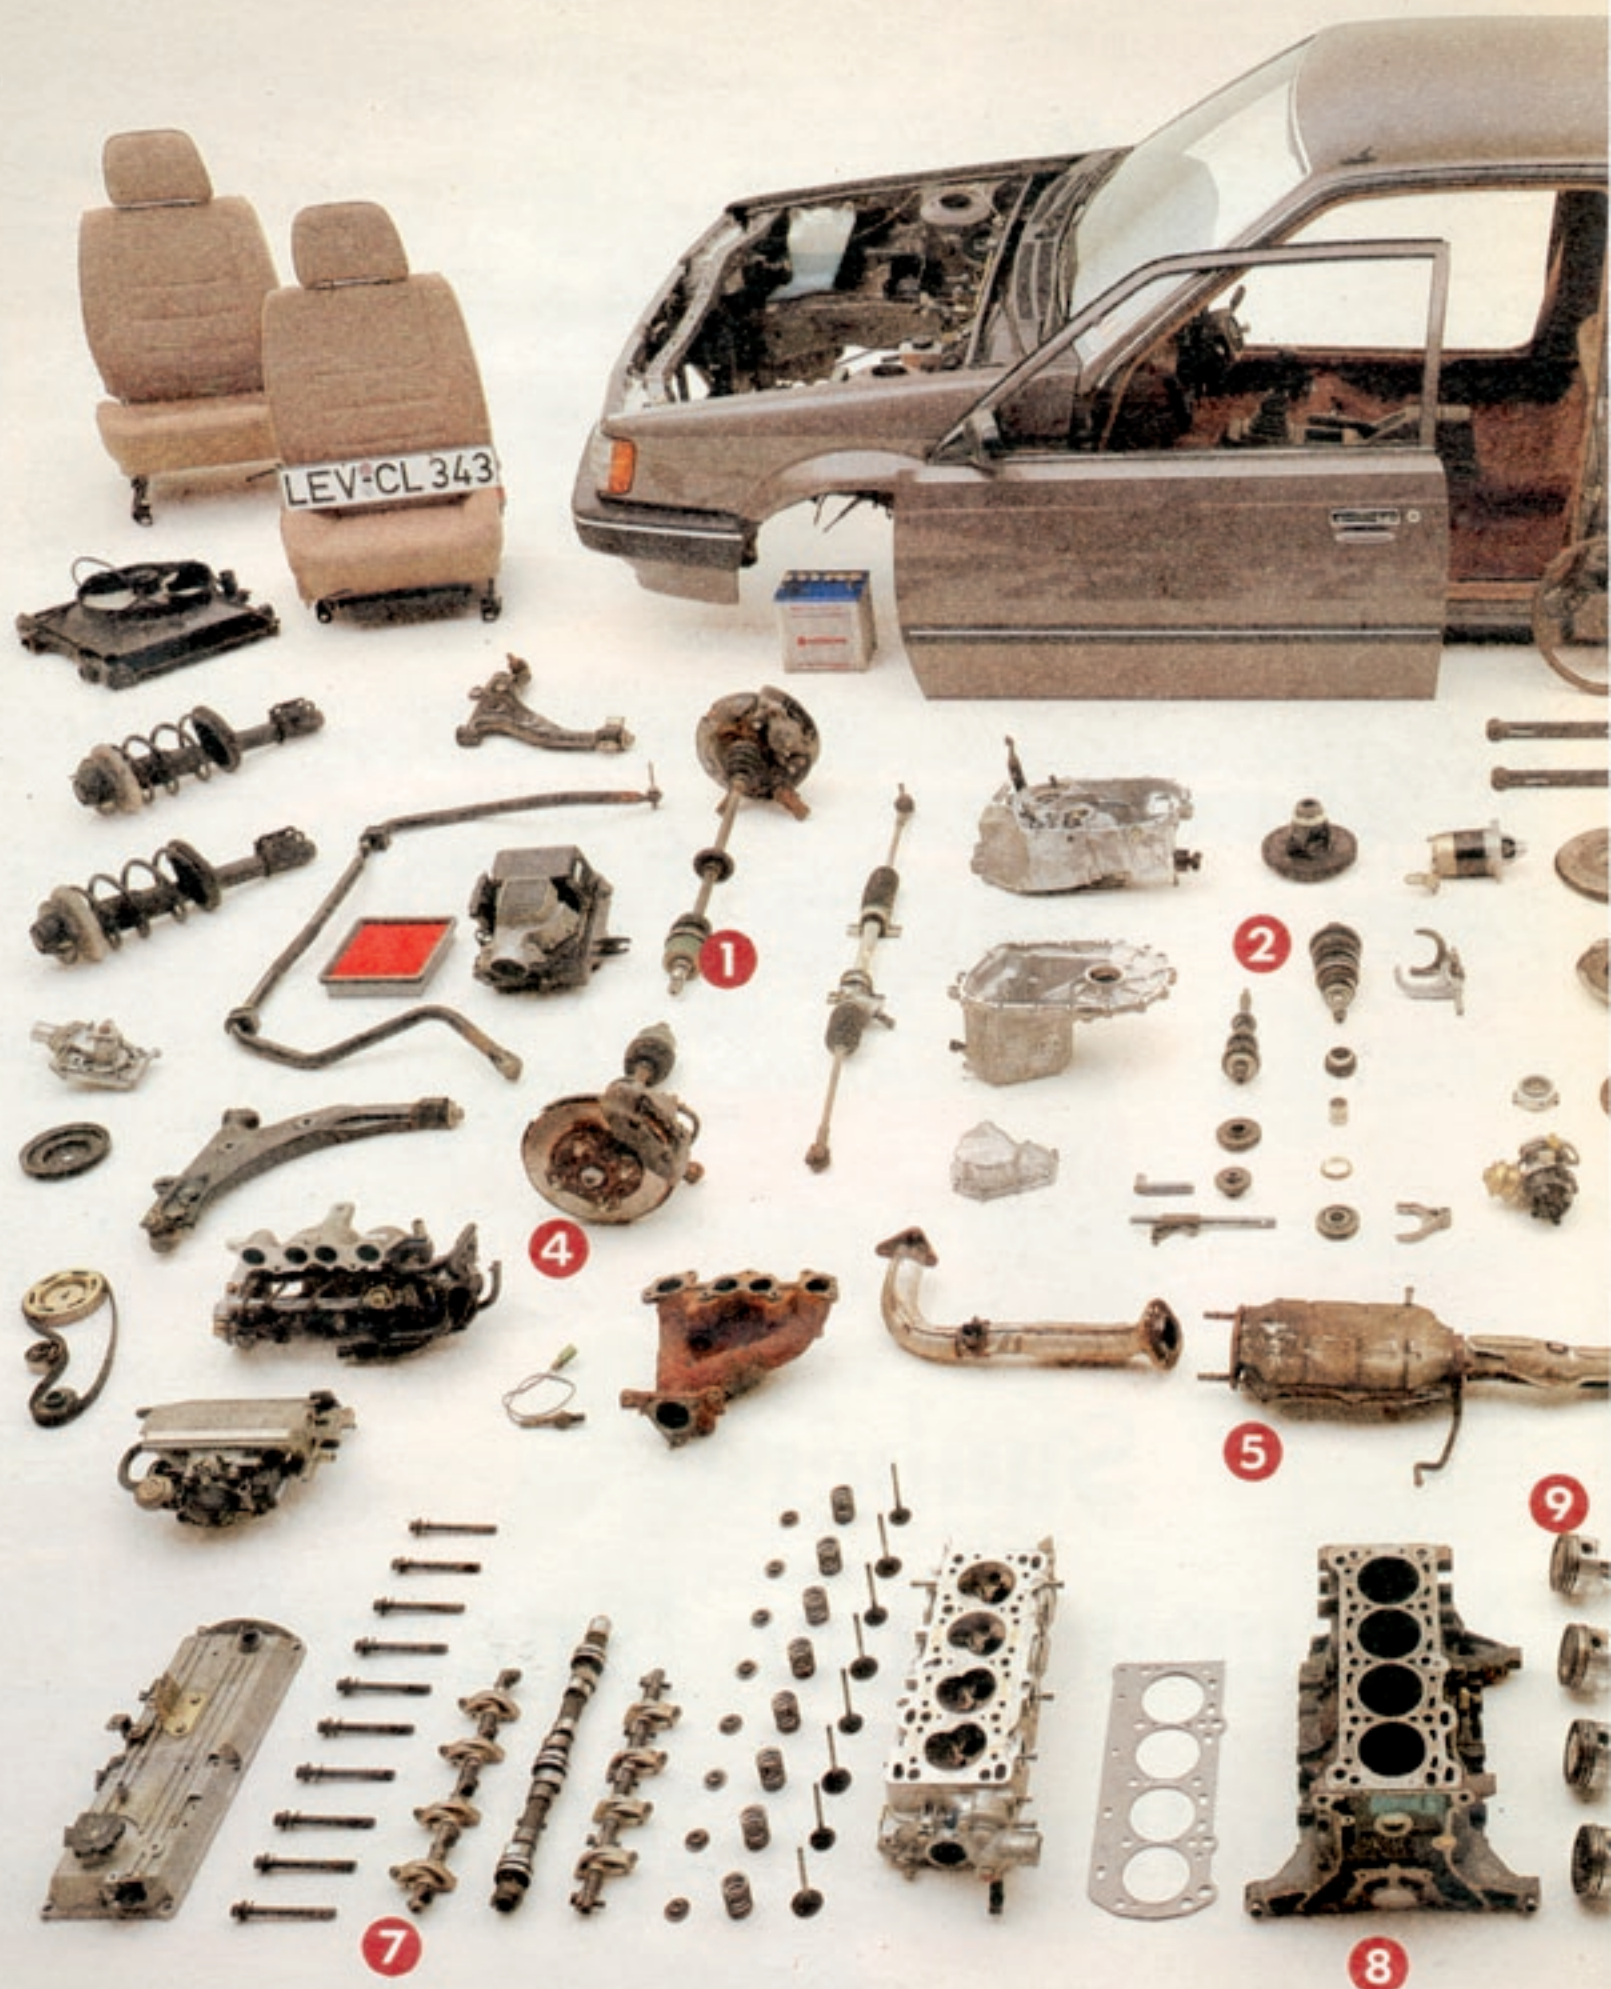
Auto-Puzzle: Zerlegt in sämtliche Einzelteile, liegt der Dauertest-Mazda bereit zum Vermessen. Mit Präzisionsinstrumenten werden die Toleranzen über-

prüft. Die Abweichungen von den Sollwerten geben Aufschluß über den Grad des Verschleißes während des strapaziösen 50 000-Kilometer-Marathons.

Die Antriebsgelenke ①, bei einigen frontangetriebenen Autos noch immer eine Schwachstelle, erwiesen sich als standfest und zeigten keinerlei Verschleiß. Den Getriebelagern ② hingegen waren die Spuren des Marathons deutlich anzusehen. Sie zeigten starke Abnutzungserscheinungen. Erstaunlich gut haben die hinteren Bremsbeläge ③ und die vorderen Bremsklötze die 50 000 Kilometer überstanden. Auch die Bremsscheiben ④ zeigen keine übermäßig starken Riefen. Den Katalysator ⑤ überprüfte Auto Bild auf einem Abgasprüfstand. Die Meßwerte ergaben, daß er keinen Schaden genommen hatte. Als typische Mazda-323-Schwachstelle erwies sich einmal mehr das Endrohr ⑥ der Auspuffanlage. Es war stark angerostet und hätte in Kürze ausgewechselt werden müssen. Gewisse Abnutzungserscheinungen zeigten auch die Kipphebellagerungen ⑦ im Zylinderkopf. Am Motorblock ⑧ ist die Laufleistung am deutlichsten abzulesen. Gemessen an den 50 000 Kilometern, haben die Zylinder überdurchschnittlich stark gelitten. Ursache: Die Kolbenbolzen der Leichtmetall-Kolben ⑨ klemmten, so daß sich die Kolben in den Zylindern nicht mehr einwandfrei bewegen konnten. An der Ölwanne ⑩ haben die Mazda-Ingenieure nicht gespart. Sie ist nicht wie üblich aus einem einfachen Stück Blech gepreßt, sondern in aufwendiger und kostenintensiver Sandwich-Bauweise. Mazda verspricht sich dadurch eine zusätzliche Dämpfung der Motorgeräusche.

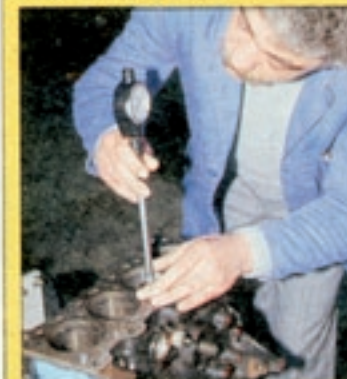
Die Kolben von drei Zylindern haben sich unter starker Hitze einwirkung verzogen

Die Messungen ergeben: Die Zylinder haben während des Dauertests gelitten

Bei der Demontage der Maschine zeigte sich dann jedoch die wahre Ursache für die lauten Startgeräusche. Drei der vier Kolben hatten unter den hohen Verbrennungstemperaturen so stark gelitten, daß sie sich im Bereich der Kolbenbolzen-Lagerung deformierten. Dadurch klemmten bei kaltem Motor die Kolbenbolzen in den Leichtmetallkolben. Folge: Kolben und Pleuel waren zueinander kaum noch beweglich. Ein Schaden, der bei her-

kömmlicher Bauweise nicht hätte auftreten können. Denn die Japaner lagerten die Pleuellagerbolzen bei der 323-Baureihe nicht wie üblich beweglich in einer Pleuellagerbuchse im Pleuellager, sondern genau umgekehrt – im Pleuellager fest und im Pleuellager drehbar. Dadurch sparen sie bei der Produktion zwar Pfennige ein, doch, wie sich

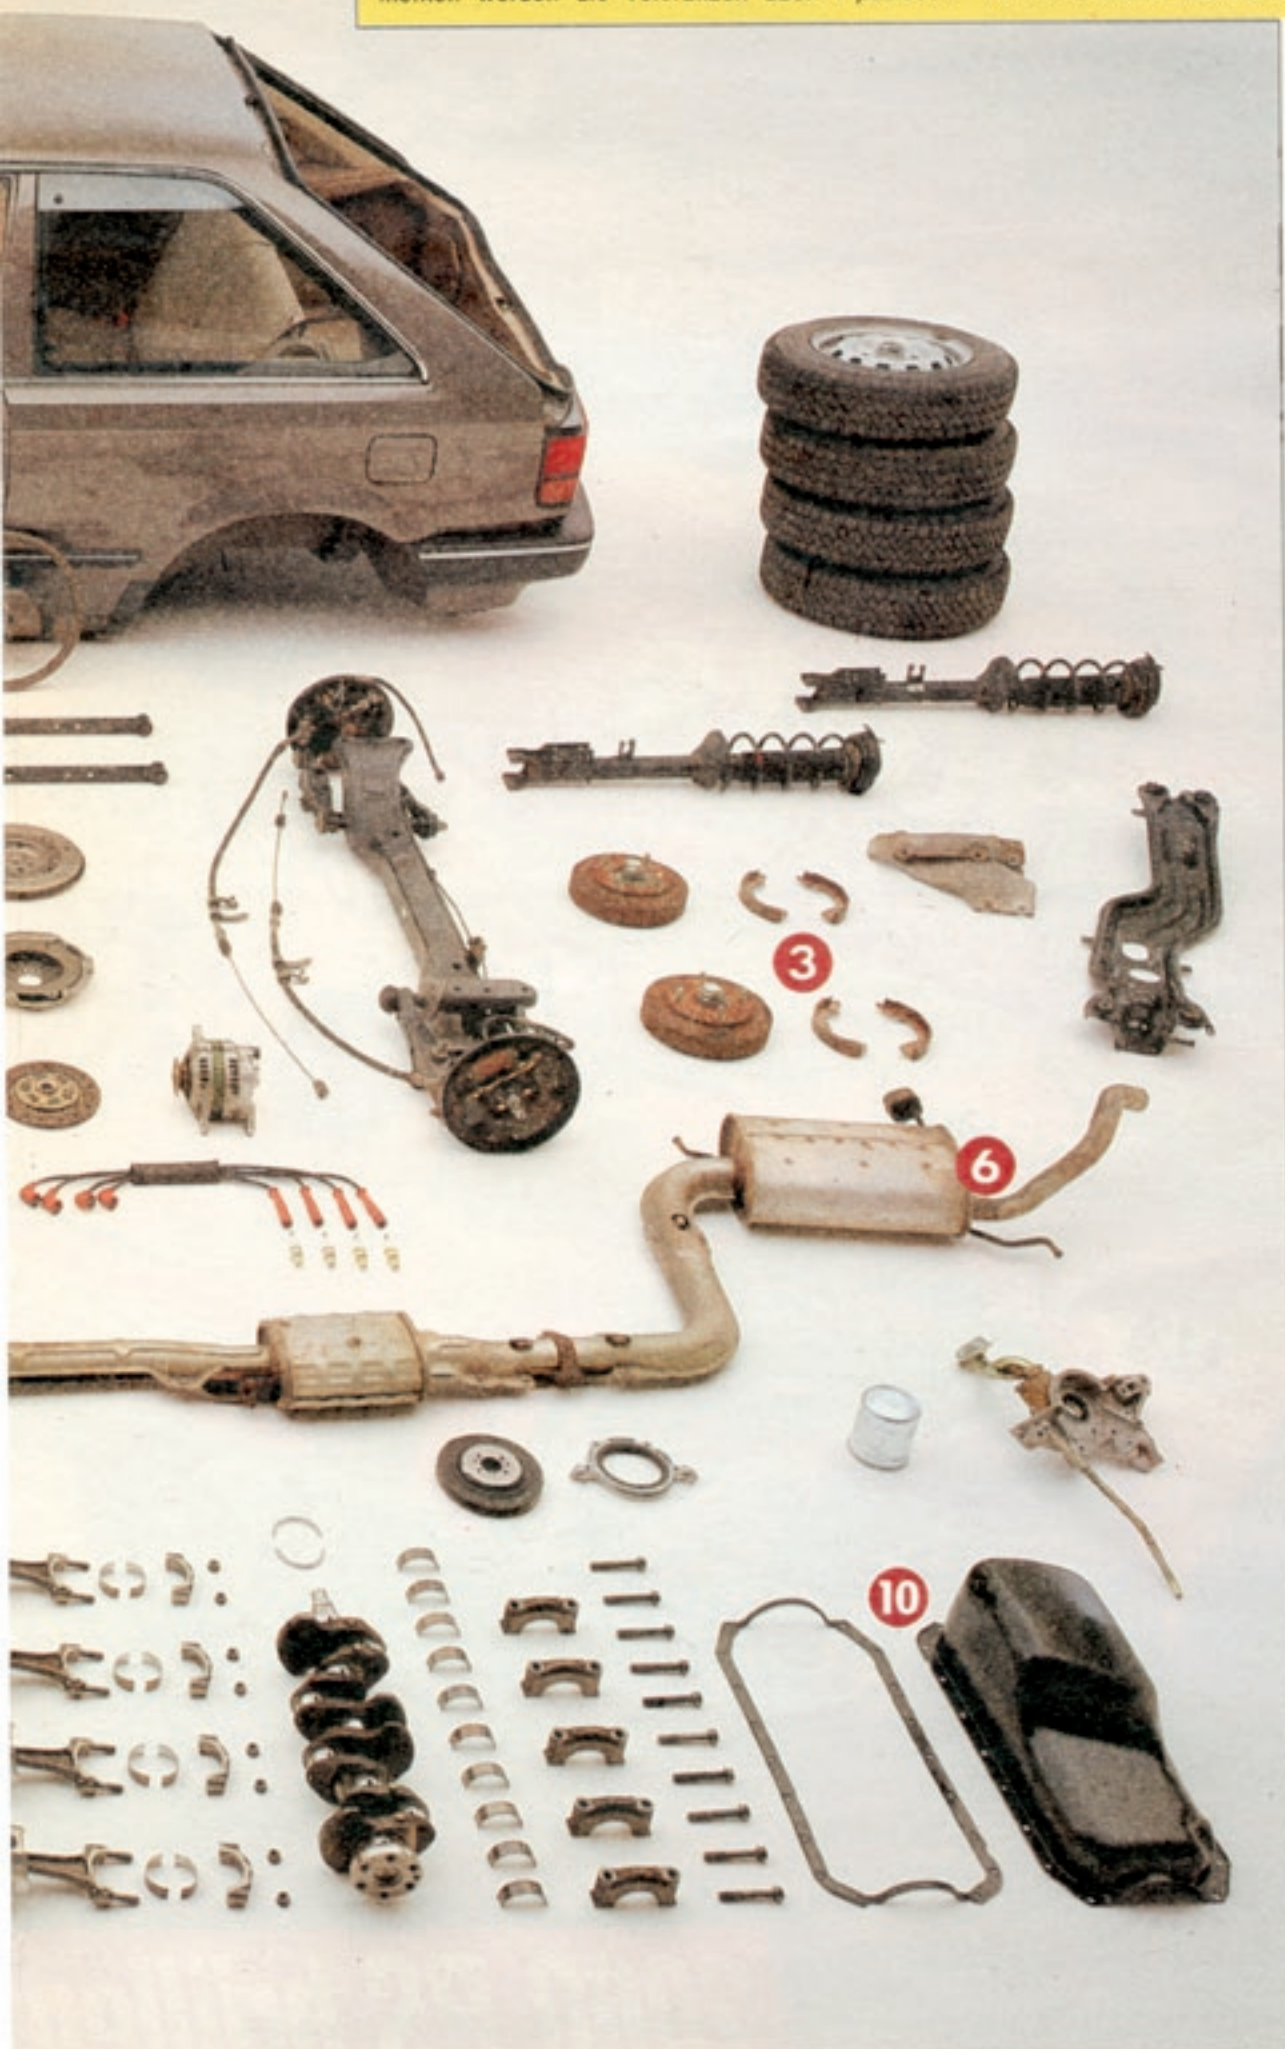
Der aufgeschnittene Katalysator: Auch nach 50 000 Kilometern ist er in tadellosem Zustand
